## Pemetaan Kerusakan Jalan Berbasis Fotogrametri Menggunakan UAV

**Abstrak.** Infrastruktur transportasi sangat penting bagi pembangunan ekonomi dan aktivitas sosial masyarakat. Di daerah seperti ruas jalan Koto Tangah Batu Hampa–Barulak di Kecamatan Akabiluru, kerusakan jalan yang parah menghambat aksesibilitas. Metode konvensional seperti inspeksi manual untuk menilai kerusakan perkerasan jalan memerlukan waktu yang lama dan kurang efisien. Penelitian ini memanfaatkan teknologi *Unmanned Aerial Vehicle* (UAV) atau drone untuk mengamati sebaran dan klasifikasi kerusakan permukaan jalan melalui citra udara. Metode yang digunakan adalah deskriptif kuantitatif dengan membandingkan hasil pengukuran langsung di lapangan dengan citra yang diambil menggunakan UAV. Proses penelitian meliputi akuisisi citra udara, validasi lapangan, dan analisis spasial menggunakan teknik digitasi langsung (*on-screen digitizing*). Hasil penelitian menunjukkan terdapat 55 titik kerusakan sepanjang 350 meter jalan, dengan total luas permukaan jalan sebesar 2.087,61 m<sup>2</sup> dan area kerusakan seluas 578,94 m<sup>2</sup>. Empat jenis kerusakan berhasil diidentifikasi, yaitu: Retak Tepi, Lubang, Retak

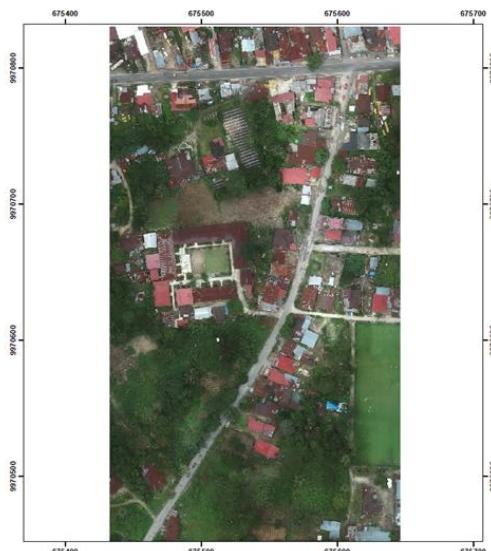
**Gambar 4 Peta Hasil *Orthophoto***

Foto udara yang dihasilkan sebanyak 394 foto dengan sekali terbang pada ketinggian 62 meter dengan panjang jalan yang di dapat 350 meter. Dari hasil pengambilan foto udara tersebut, data kemudian diolah menggunakan perangkat lunak Agisoft Metashape untuk menghasilkan orthofoto. Orthofoto ini merupakan citra udara yang telah dikoreksi secara geometris, Untuk memastikan kesesuaian dan akurasi, orthofoto ini diikatkan dengan 3 titik Ground Control Point (GCP) yang terletak pada area foto udara. Titik-titik GCP ini digunakan sebagai referensi untuk mengkalibrasi citra sehingga hasil orthofoto yang dihasilkan memiliki koordinat yang tepat dan dapat digunakan dalam pengukuran lebih lanjut.

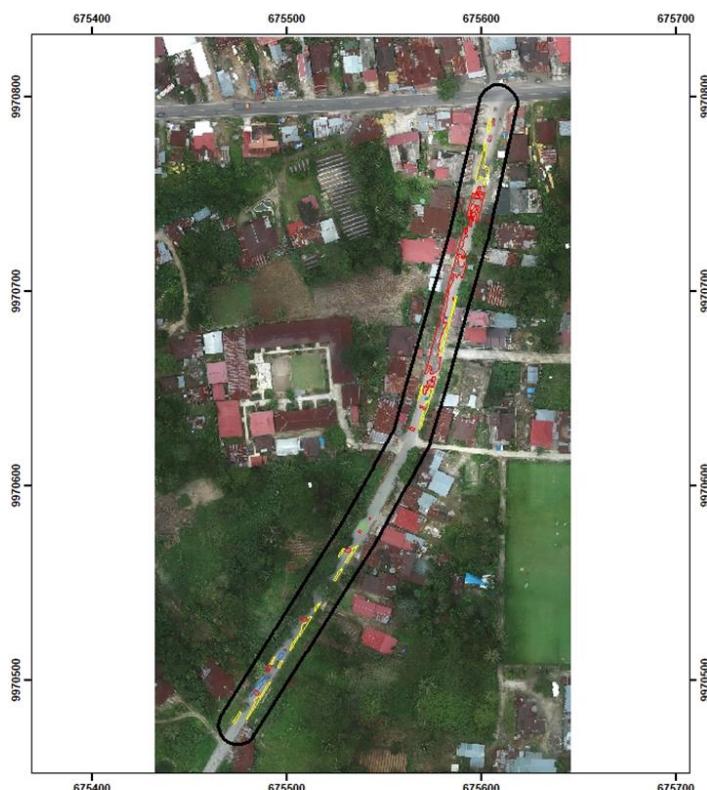
**Gambar 5 Peta Kerusakan Jalan Keseluruhan**

NO	JENIS KERUSAKAN	TINGKAT KERUSAKAN			JUMLAH
		RENDAH	SEDANG	TINGGI	
1	RETAK TEPI			18	18
2	LUBANG	1	1	28	30
3	RETAK BUAYA			6	6
4	TAMBALAN			1	1
					55

Garis warna merah pada gambar menunjukkan jenis kerusakan Lubang, Memiliki 30 jumlah kerusakan dengan rata - rata tingkat kerusakan pada lubang memiliki nilai Tinggi. Garis warna kuning pada gambar menunjukkan jenis kerusakan Retak Tepi, Terdapat 18 kerusakan dengan nilai yang tinggi. Garis warna biru merupakan jenis kerusakan retak buaya terdapat 6 kerusakan dengan nilai yang tinggi. Garis warna hijau pada gambar menunjukkan jenis kerusakan Tambalan, Terdapat 1 kerusakan tambalan di lokasi penelitian dengan tingkat kerusakan tinggi.
