# Analisis dan *Troubleshooting* Malfungsi *Auxiliary Fuel Pump* pada Pesawat Cessna 172S

Chalidea Ramadhina<sup>1\*</sup>, I Wayan Dikse Pancane<sup>2</sup>, Agus Putu Abiyasa<sup>3</sup>, I Wayan Suriana<sup>4</sup>

<sup>1-4</sup>Program Studi Teknik Elektro, Universitas Pendidikan Nasional Bali, Indoensia

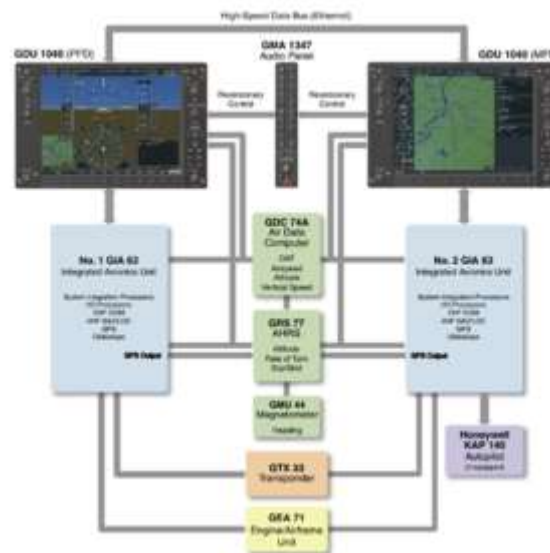
Pesawat ini membutuhkan jarak lepas landas sekitar 497 meter dan jarak pendaratan sebesar 407 meter. Untuk sistem tenaga penggerak, Cessna 172S menggunakan mesin buatan Lycoming tipe IO-360-L2A dengan daya sebesar 180 *horsepower* (hp). Mesin tersebut dipadukan dengan *propeller* buatan McCauley berupa *propeller* logam dua bilah (2 *blade metal*) dengan tipe *fixed pitch* (Cessna Skyhawk, n.d.). Pesawat Cessna 172 Skyhawk ini dibekali teknologi terbaru dalam sistem integrasi *avionic cockpit*, yaitu Garmin G1000 Nav III. Dengan antarmuka grafis yang meningkat, perangkat *hardware* yang *powerful*, tampilan resolusi lebih tinggi, fungsionalitas tambahan untuk meningkatkan kesadaran situasional, dan teknologi nirkabel opsional, sehingga mempermudah pengguna dalam mengelola sistem *flight instrument*. Semua komponen sistem G1000 terdiri dari *Line Replaceable Units* (LRUs) yaitu *Garmin Display Unit* (GDU), *Garmin Integrated Unit* (GIA), *Garmin Data Computer* (GDC), *Garmin Engine/Airframe* (GEA), *Garmin Reference System* (GRS), *Garmin Magnetometer Unit* (GMU), GMA, GTX, *Garmin Data Link* (GDL), *Garmin Traffic System* (GTA), *Garmin Servo Actuator* (GSA) (Subsidiaries & Reserved, 2016). Berikut ini ditampilkan *diagram basic system* dari Garmin G1000 yang ditunjukkan pada Gambar 1 (Garmin International Inc, 2005).

**Gambar 1.** Basic G1000 System.

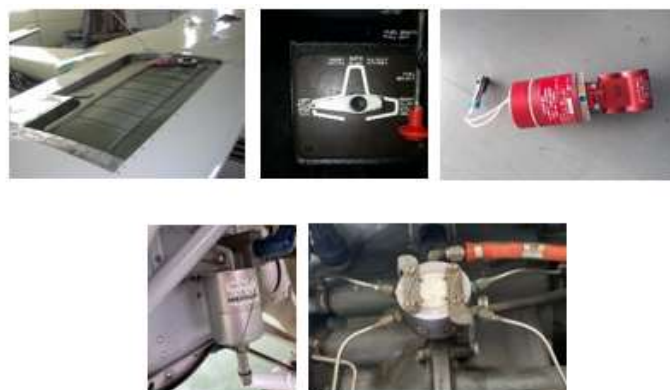
Salah satu sistem penting pada pesawat Cessna 172S adalah *fuel system* yang berfungsi untuk menyalurkan bahan bakar dari tangki menuju *engine* agar proses pembakaran dapat berlangsung secara optimal. Pada Gambar 2 adalah skema diagram bahan bakar pesawat Cessna 172-S. *Fuel system* pada Cessna 172S terdiri dari beberapa komponen utama seperti *fuel tank*, *fuel selector valve*, *fuel pump*, *fuel filter*, *fuel injection*, dan *fuel distributor*. Berikut adalah gambar komponen utama pada pesawat Cessna 172S (*Doug's Domain :: Cessna Fuel Tank Repair*, n.d.):

Dari gambar diatas dapat dijelaskan bahwa *fuel tank* adalah komponen pada sistem bahan bakar yang berfungsi sebagai tempat penyimpanan bahan bakar sebelum disalurkan ke *engine*.

**Gambar 2.** (A) *Fuel Tank*, (B) *Selector Valve*, (C) *Fuel Pump*, (D) *Fuel Filter*, (E) *Fuel Distributor*).

Pada pesawat Cessna 172S, *fuel tank* terletak di kedua sayap pesawat dan digunakan untuk menyuplai bahan bakar ke sistem *fuel line*. *Fuel selector valve* merupakan katup pengatur aliran bahan bakar yang berfungsi memilih sumber bahan bakar dari tangki kiri, tangki kanan,

atau memutus aliran bahan bakar menuju *engine*. *Fuel pump* adalah pompa bahan bakar yang berfungsi menyalurkan bahan bakar dari *fuel tank* menuju *engine* dengan tekanan tertentu agar proses pembakaran dapat berlangsung dengan baik. Pada Cessna 172S terdapat *engine driven fuel pump* dan *auxiliary fuel pump*. *Fuel drain valve* untuk mengfilter atau menyaring bahan bakar dari sedimen atau partikel-partikel kecil dari bahan bakar yang masuk atau disalurkan dari tangki pesawat (Ii, 1978). *Fuel injection* adalah sistem penyemprotan bahan bakar ke ruang pembakaran *engine* secara terukur dan bertekanan agar proses pembakaran menjadi lebih efisien dan optimal dibandingkan sistem karburator. *Fuel distributor* adalah komponen pada sistem *fuel injection* yang berfungsi membagi dan menyalurkan bahan bakar secara merata ke masing-masing silinder *engine* melalui *injector nozzle*.

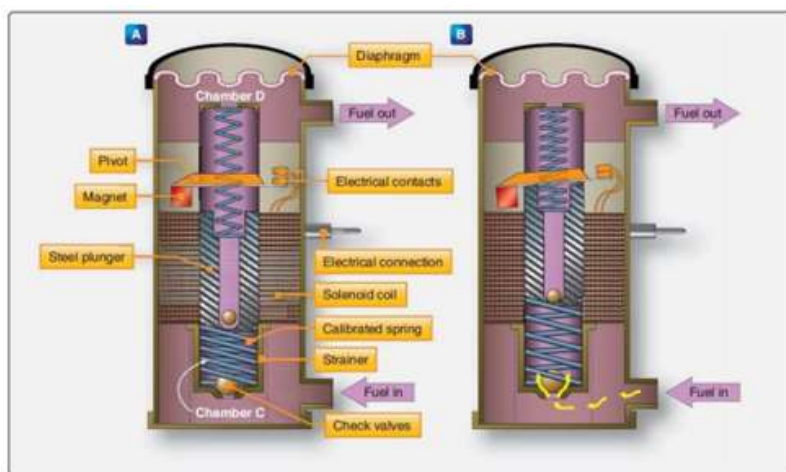
**Gambar 3.** Skema Siklus *Electrical Fuel Pump*.

*plunger* yang menghubungkan dua ruangan bahan bakar. Dan sebuah *check valve* terpasang di dalam *plunger* dan *check valve* lain berada di ruang inlet bahan bakar. Pada Gambar 3 menunjukkan pergerakan di dalam pompa (U.S. Department of Transportation Federal Aviation Administration, 2023).

Ketika pompa tidak diaktifkan, *calibrated spring* akan mendorong *plunger* ke atas dan dibantu ditarik oleh *magnet*. Namun ketika pompa dihidupkan, arus mengalir melalui *electrical contact* dan memberi energi kumparan terhadap *solenoid*. Hal ini akan menimbulkan *plunger* tertarik ke dalam kumparan, yang menyebabkan bahan bakar pada ruang C masuk ke dalam *plunger* yang sebelumnya melalui *check valve*. Ketika *plunger* turun hingga berada di pusat kumparan, efek elektromagnetik pada kumparan mulai menghilang karena *electrical contact* mulai merenggang dan aliran arus berhenti terhadap *selonoid*. Saat kondisi ini *calibrated spring* akan mendorong *plunger* ke atas dan mengeluarkan *fuel* yang berada di dalam *plunger* ke ruang D. Selain itu saat posisi *plunger* di atas, aliran *fuel* akan mengalir dari *inlet* menuju ruang C. Sehingga siklus dapat terjadi.

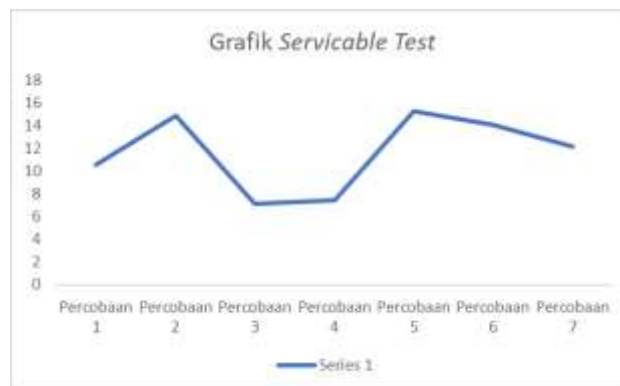
Untuk memastikan penyebab kerusakan, dilakukan inspeksi dan *serviceable test* sesuai prosedur *Aircraft Maintenance Manual* (AMM) Cessna 172S. Pemeriksaan dilakukan menggunakan multimeter untuk mengukur tegangan listrik yang masuk ke *auxiliary fuel pump*. Hasil pengujian menunjukkan bahwa tegangan yang diterima *auxiliary fuel pump* tidak sesuai standar 24 Volt DC. Dari tujuh kali pengukuran diperoleh rata-rata tegangan sebesar 12,197 Volt, seperti yang ditunjukkan pada Tabel 1 dan Gambar 1. Sehingga nilai tersebut berada di bawah standar operasional sehingga *auxiliary fuel pump* dinyatakan *unserviceable* atau tidak layak digunakan.

**Gambar 4.** Grafik Serviceable Test.

Berdasarkan hasil analisis, rendahnya tegangan yang masuk ke *auxiliary fuel pump* menyebabkan pompa tidak mampu bekerja secara normal untuk memberikan tekanan bahan bakar pada sistem *fuel system*. Akibatnya, aliran bahan bakar menuju *fuel injector* tidak terjadi sehingga *engine* mengalami kondisi “*Engine Will Not Start (No Flow Indicated on Fuel Gauge)*” sesuai referensi *Aircraft Maintenance Manual (AMM) Cessna 172S*.

Langkah *troubleshooting* yang dilakukan adalah melakukan penggantian *auxiliary fuel pump* sesuai prosedur *removal and installation* pada *Manual Maintenance Book Cessna 172S*. Setelah proses penggantian selesai, dilakukan *functional test* yang sesuai dengan prosedur *starting engine* pada *Pilot Operating Handbook Manual* dengan mengoperasikan *auxiliary fuel pump* saat *engine priming* (*POH CESSNA172S REV 4..Pdf*, n.d.). Hasil pengujian menunjukkan bahwa suara pompa kembali terdengar normal dan indikator *fuel flow* pada *Garmin Display Unit (GDU)* bergerak sesuai kondisi operasional. Hal ini menandakan bahwa *auxiliary fuel pump* telah bekerja dengan baik dan sistem bahan bakar kembali normal.
